La continuité écologique ? Qui ? Pourquoi ? Comment ?

Réalisation : FDAAPPMA33 -2021

Restaurer la continuité écologique sur la rivière Dropt

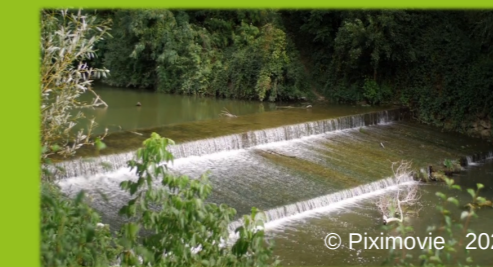
Avant les travaux

Le seuil de Casseuil, propriété de l'Etat, est transparent depuis 2020. Il constituait le premier obstacle à la continuité écologique sur le Dropt. Sa hauteur de chute a été abaissée et une passe à poisson à plots béton a été aménagée en rive droite du seuil.

Lors des pêches d'inventaire d'avril 2019 réalisées par la Fédération, les effectifs d'anguilles étaient dix fois moins importants en amont du seuil qu'en aval.

En pied d'ouvrage, les anguilles représentaient plus de 90% des poissons capturés contre 20% en amont du seuil. Ces observations confirmaient que le franchissement du seuil par l'anguille, avant travaux, était, certes possible, mais difficile.

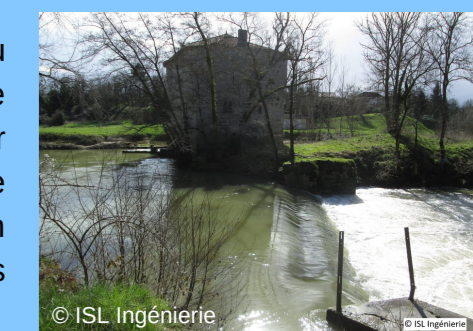
Le moulin fortifié de Bagas appartient à la commune. Il est prévu d'abaisser son seuil et de l'aménager. Le dispositif de franchissement sera double avec une rampe à brosses pour l'anguille et une passe à bassins pour les autres espèces de poisson. Une intégration paysagère sera prise en compte en raison de l'inscription de ce moulin au titre des monuments historiques (arrêté du 7 janvier 1926).
